## Nieuwe technieken bij inspectie van middenspanningsinstallaties

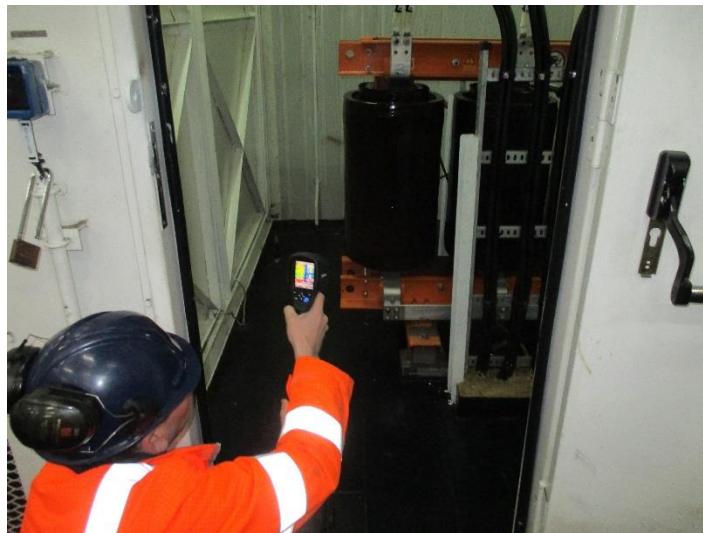
*Thermografie van transformatoren 10kV/400V*

Bij in bedrijf zijnde installaties kunnen van zichtbare gedeelten thermografische opnamen worden gemaakt. Hiermee kan warmteontwikkeling in kaart worden gebracht. Een thermografiecamera zet het onzichtbare infrarood om in zichtbare kleuren op de display. Ontladingen worden hiermee echter niet zichtbaar gemaakt. De hoeveelheid warmte van ontladingen is zo gering dat dit geen meetbare temperatuurverhoging geeft. Thermografie is dan ook geen goede methode om ontladingen op te sporen.

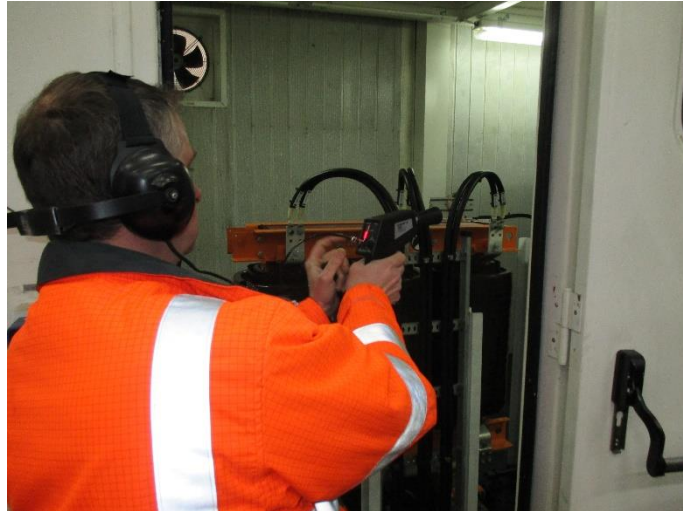
*Ultrasounddetectie van transformatoren 10kV/400V*

Kleine ontladingen geven al geluid van zeer hoge frequentie. Deze frequentie (30 tot 40 kHz) is voor het menselijk gehoor niet waarneembaar. Een ultrasounddetector zet het onhoorbare geluid via een heterodyne omzetter om naar hoorbaar geluid. Een hoogspanningsobject kan dan ook op afstand worden afgetast met een richtmicrofoon. Het onhoorbare geluid wordt door de omzetter hoorbaar gemaakt in de koptelefoon van de inspecteur. Als behuizingen niet kunnen of mogen worden geopend, is thermografie niet inzetbaar, maar ultrasounddetectie wel.
